Re-Barockisierung 1720 ... 2018

## Revitalisierung einer SonnenUhr: Ursprung ca. 1735

**Früherer (Wein)Lesehof - CURTIS ZVETLENSIS**  
**Standort:**

19. Wien - Nußdorf, Hackhofergasse (15m Höhe)

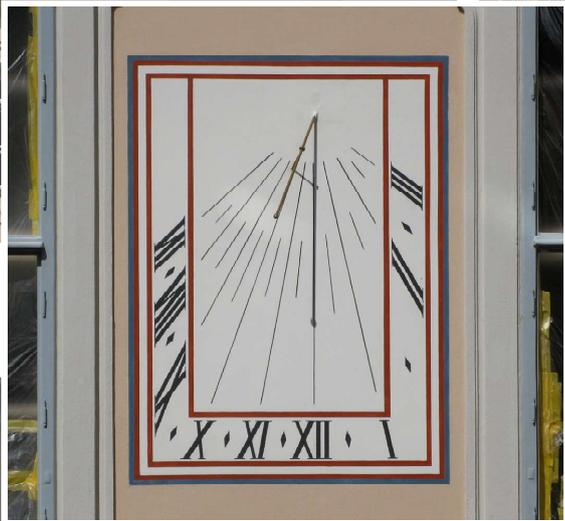
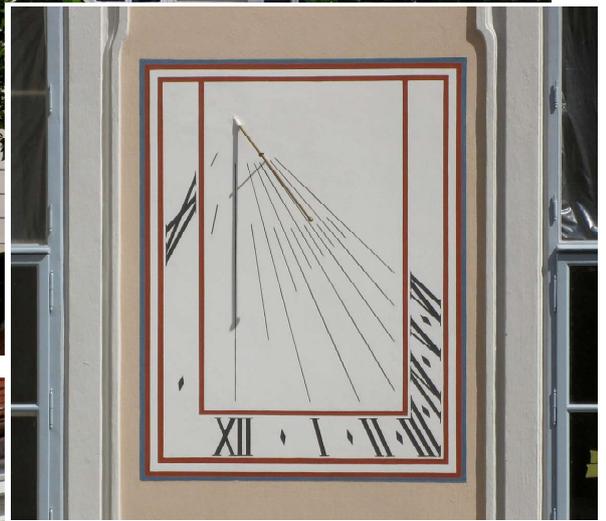
Nachmittag:  
Schatten  
schreitet voran

**Rück Erinnerung barocker LebensArt: Innenhof mit SonnenUhren**

- einsehbar aus Süd- & West-Richtung; Anzeige: Wahre OrtsZeit (WOZ), im Gegensatz zu MEZ
- Im Sonnenschein zeigen beide die gleiche, wahre OrtsZeit - also synchron (s.u.)

- Bei **Sonnenhöchststand** «high noon» auch "hora sexta" fallen beide Schatten senkrecht, also auf die XII – es ist 12h Wahre (echte) OrtsZeit – egal welche Uhr angeschaut wird.

- Wenn die linke (südgerichtete) Fassade verschattet, hat die rechte (West)Uhr die Zeitanzeige bereits übernommen.
- Synchron heißt: mit einer Toleranz von ca. 2min. Am Bau (ca. 1720) sind die Wandflächen wellig, leicht geneigt und übrigens zueinander auch nicht exakt im rechten Winkel. Geometrische "Unschärfen" (Schattenkrümmung u.ä.) sind die Folge.

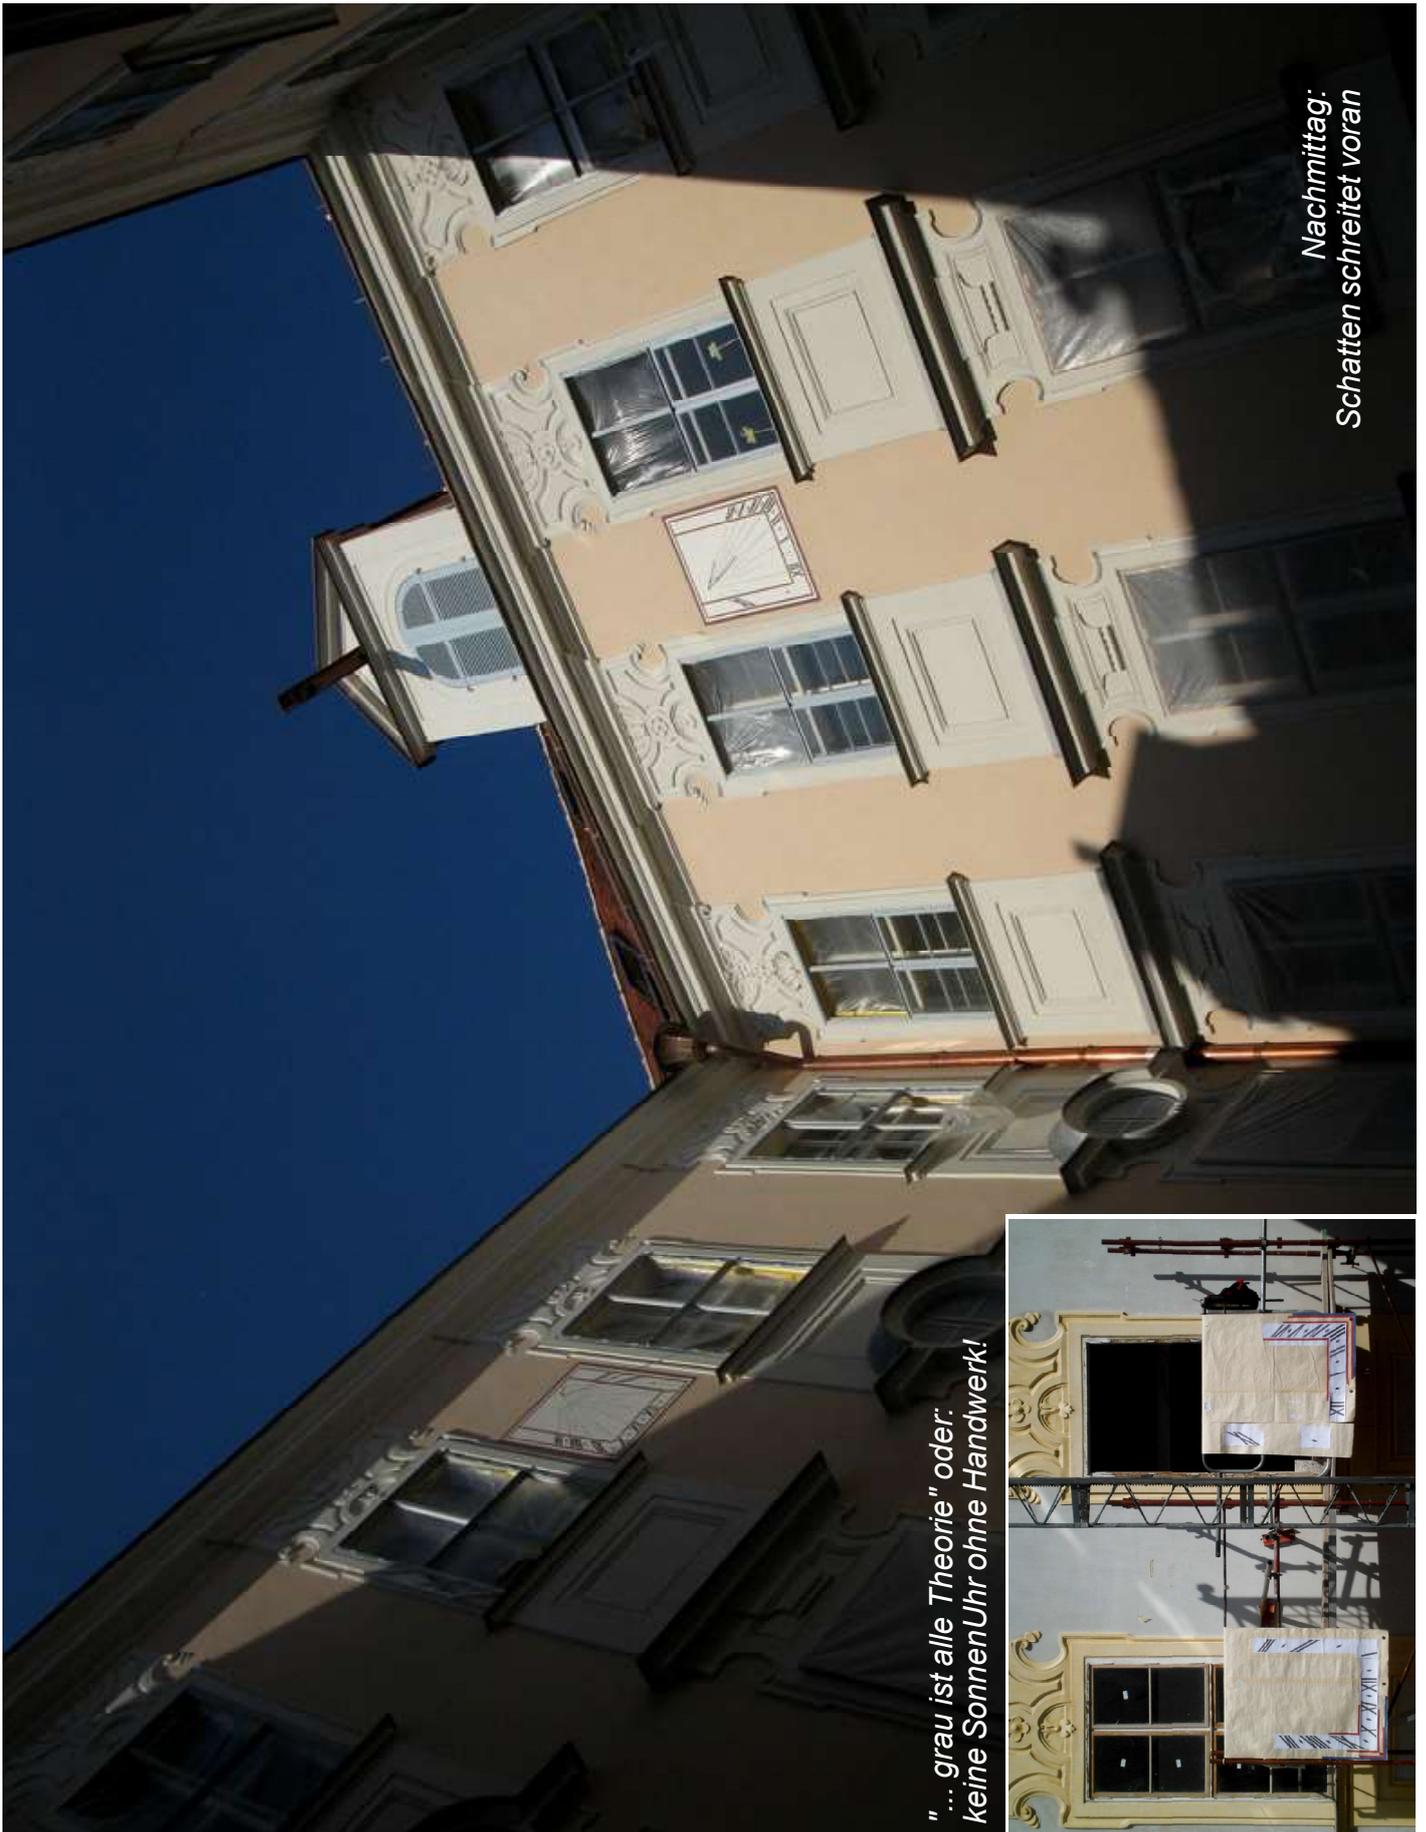
Nachmittag:  
Schatten schreitet voran

"... grau ist alle Theorie" oder:  
keine SonnenUhr ohne Handwerk!

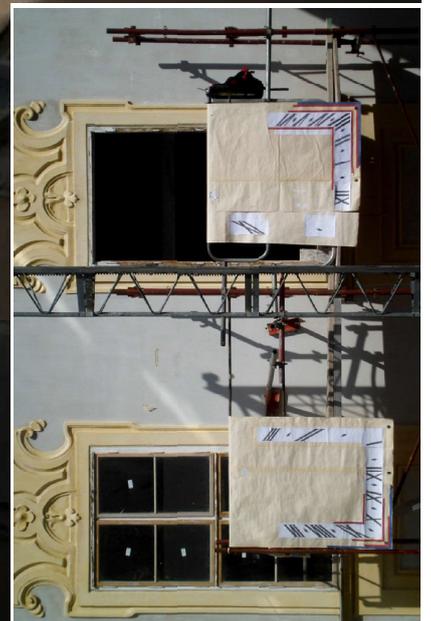
- wegen Installationsfehler (am Schattenstab: ein "Steg") seit Jahren nicht funktionstüchtig; mindestens jedoch seit 1893, wegen Einführung MEZ

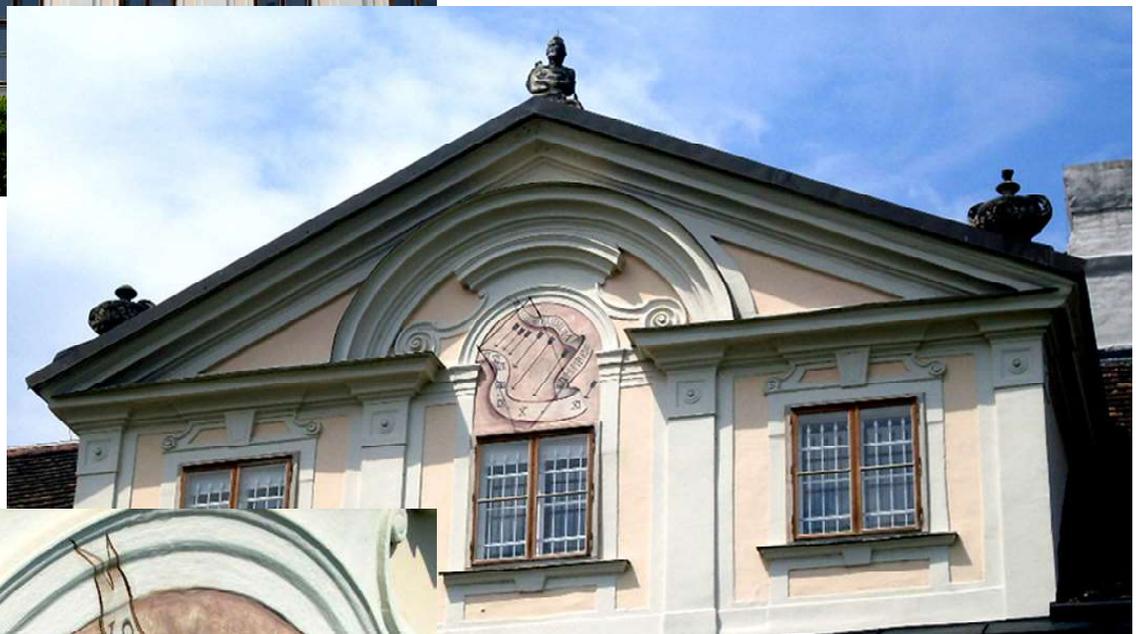
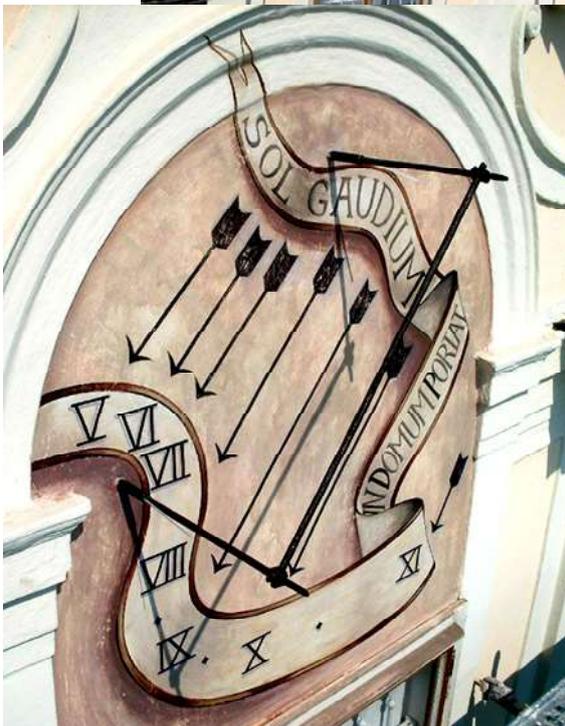
- Anmutung: barockisiert / mit Patina
- Ausgewogenheit von astronomischem „Richtungszwang“ bei Bewahrung von Leichtigkeit und Ausdrucksstärke

- mit Sinnspruch (unten links)  
„die Sonne bringt Freude ins Haus“

- Wandabweichung 83° (östlich), ergo eine „MorgenUhr“ 5h – 11h MEZ
- „Gnomon“ (Schattenstab / Steg) wurde prepariert & wieder eingesetzt.
- Der Fußpunkt des Gnomons liegt 4,5 m vom unteren StegFuß entfernt, also außerhalb des Giebels
